## Samrådsunderlag inför tillståndsansökan enligt 11:19 kap MB för utrivning av befintlig tröskel och enligt 11:9 kap MB för anläggande av naturstentröskel i Bjännsjöns utlopp, Umeå kommun

Bjännsjöns FVO, Umeå kommun avser att söka tillstånd för vattenverksamhet enligt 11:19 kap MB för genomförd konnektivitetsförbättring genom utrivning av befintlig tröskel samt enligt 11:9 kap MB tillskapande av naturstenströskel i Bjännsjöns utlopp inom Umeå kommun vid (X 7082164-Y747492, SWEREF99)

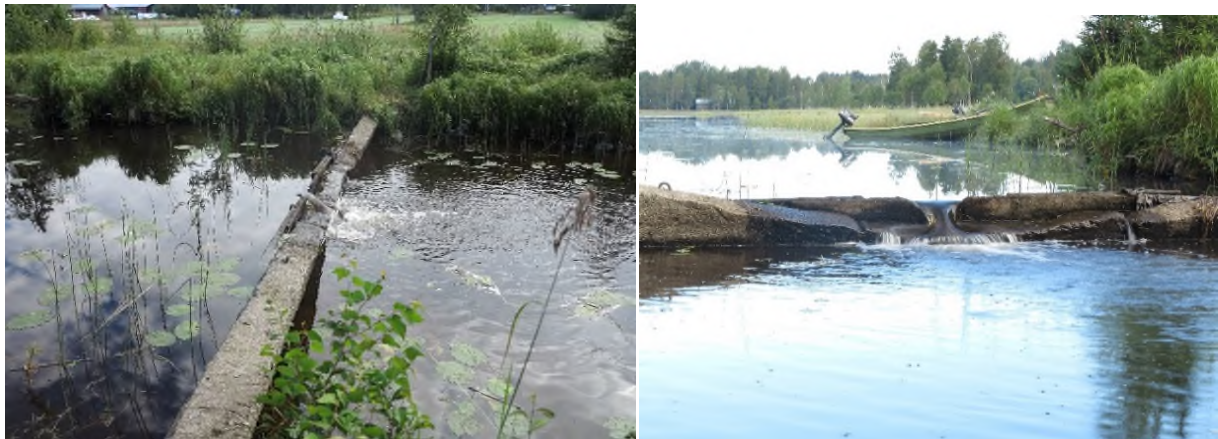
Bild: Tidigare betongtröskel

I början av 80-talet fördes diskussioner, bl.a. inom Bjännsjöns fiskevårdsområde hur man skulle kunna uppnå en jämnare vattennivå i Bjännsjön och motverka att den steg kraftigt under vår och höst. Efter muntliga kontakter med Vattendomstolen beslutades på fiskevårdsrådets årsstämma 1986, att en urgrävning av sjöns utlopp skulle genomföras. För att säkerställa att sjöns lägsta vattennivå bibehölls anlades en betongtröskel i sjöns utlopp. 2004 genomförde Länsstyrelsen en inventering (*Biotopvårdsplan 2004 Norrmjöleån*) av Norrmjöleåns vattensystem där det berörda vattendraget ingår. I rapporten framgår att man anser att betongtröskel utgör ett partiellt vandringshinder och bör åtgärdas. 2013 tas ett beslut på fiskevårdsrådets årsstämma att ersätta betongtröskeln med en vandringsbar naturstenströskel med oförändrad tröskelnivå. För att få utföra åtgärden lämnas en anmälan in till Länsstyrelsen och 2014 genomförs arbetet. Året efter finns det delade meningar huruvida sjöns vattennivå påverkats av den utförda åtgärden. Detta leder senare till att åtgärden anmäls och slutligen till att Miljödomstolen ålagt Bjännsjöns fiskevårdsområde att söka tillstånd för den utförda trösklingen.

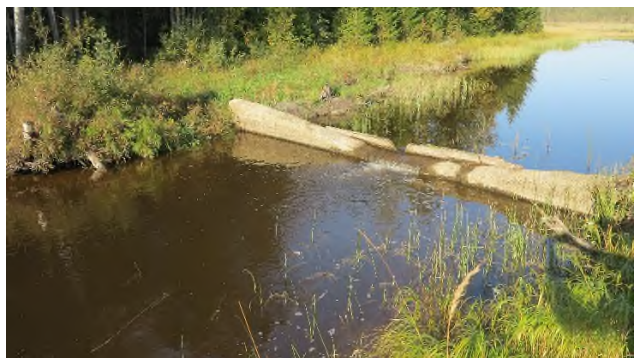
Bild: Före åtgärd 2014-09-13

Bilder från före åtgärd och efter vid olika tidpunkter och vattenflöden.

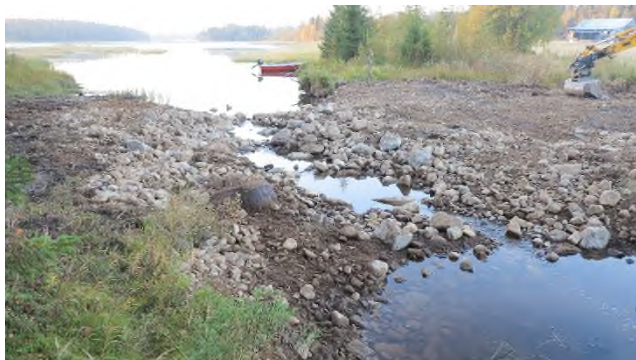
Bild: Efter åtgärd 2014-09-13

Vid planering för att ersätta den befintlig betongtröskel tog fiskvårdsområdet hjälp av bl.a. Umeå Kommuns fiskerikonsulent (*Stefan Ågren*). De arter som fanns att ta hänsyn till var gädda, abborre, lake, mört, brax, öring samt flodpärlmussla. Den lösning som ansågs lämpligast var att anlägga en utsträckt stentröskel med ett antal djupare partier. Tidpunkten för åtgärden valdes utifrån att vattenflödet i bäcken skulle vara så lågt som möjligt och därigenom minska risk för grumling, samt inte påverka öringens lek i bäcken under oktober. För att upprätthålla ett flöde i bäcken under byggtiden lades som första åtgärd ett rör ner. Röret löpte från direkt nedströms betongtröskel till strax nedanför den planerade åtgärden. (*Efter färdigställande pluggades röret igen*). För att säkerställa att den nya stentröskel anlades på rätt höjd lämnades den befintliga betongtröskeln kvar under byggnationen och kunde användas för att stämma av höjden mot den nya tröskeln. Först när arbetet var i sin slutfas avlägsnades betongtröskel. Genom fotografering dokumenterades området vid tröskeln före, under och efter utförd åtgärd. Tröskeln har utformats av natursten i olika fraktioner. På botten av bäckfåran har större sten lagts som därefter täckts med mindre sten och grus. Tre poler har skapats med en steghöjd mellan polerna på ca 10cm. Arbetet med att utforma strömfåran samt polerna har skett för hand. För att lägga ut massorna i bäckfåran samt för att lyfta bort den gamla betongtröskeln nyttjades en grävmaskin. Under arbetes gång förekom ingen grävning i bäckfåra utöver mindre justering av marken på ömse sidor där den gamla betongtröskeln var belägen.

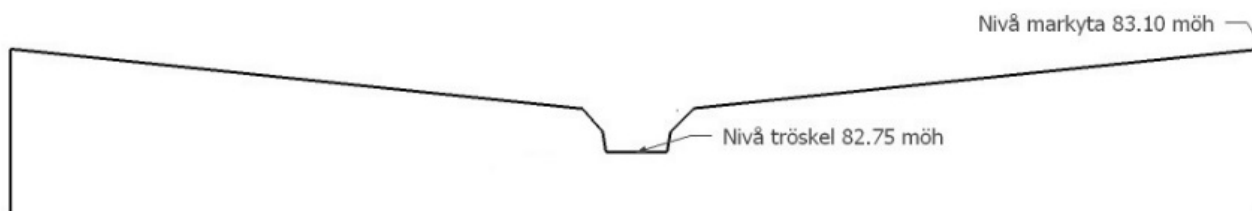
Principskiss

Tröskeln är utformad i natursten och grus, är ca 8 m lång och ca 4 m bred samt har 3 poler. Tröskeln är svagt v-formad och dess lågpunkt ligger mitt i fåran och ansluter i ytterkanterna mot omgivande mark. Försänkningen i tröskels mitt är till för att avrinningen successivt ska minska allt eftersom sjöns vattenstånd sjunker och därmed bli mera uthålligt. Tröskeln har ingen begränsande effekt på utflödet från sjön under högre vattenstånd, exempelvis vår och höst. Begränsningen ges då av omgivande miljön ca 400 meter nedströms tröskelns placering. Genom att tröskeln är utformad i natursten finns alltid håligheter mellan stenarna vilket betyder att vid mycket torra somrar kan vattenståndet bli lägre än angiven lägsta tröskelhöjd. Vidare kan skillnaden vara upp till ca 1 meter mellan sjöns lägst och högsta vattenstånd. Förslaget innebär att naturstenströskel som funnits sedan 2014-09-14 behålls i sin nuvarande utformning men genom att den saknar angiven lägsta tröskelhöjd, justeras den något så att den överensstämmer med här angiven lägsta tröskelhöjd (82.75 möh).

- Tröskelhöjd (lägsta punkt) 82.75 möh, se principskiss.
- Nivåskillnad, vattennivå mellan upp och nedströms vy damm är ca 30 cm (högre vattennivå i sjön ger mindre nivåskillnad).
- En referenspunkt anläggs så att tröskelns lägsta nivå enkelt kan kontrolleras om behov uppstår framtiden.
