# Inbjudan till skriftligt samråd rörande tröskel i Bjänsjöns utlopp

## Samråd enligt 6 kap. miljöbalken (1998:808)

## Samrådsunderlag inför tillståndsansökan enligt 11:19 kap MB för utrivning av befintlig tröskel och enligt 11:9 kap MB för anläggande av naturstentröskel i Bjännsjöns utlopp, Umeå kommun

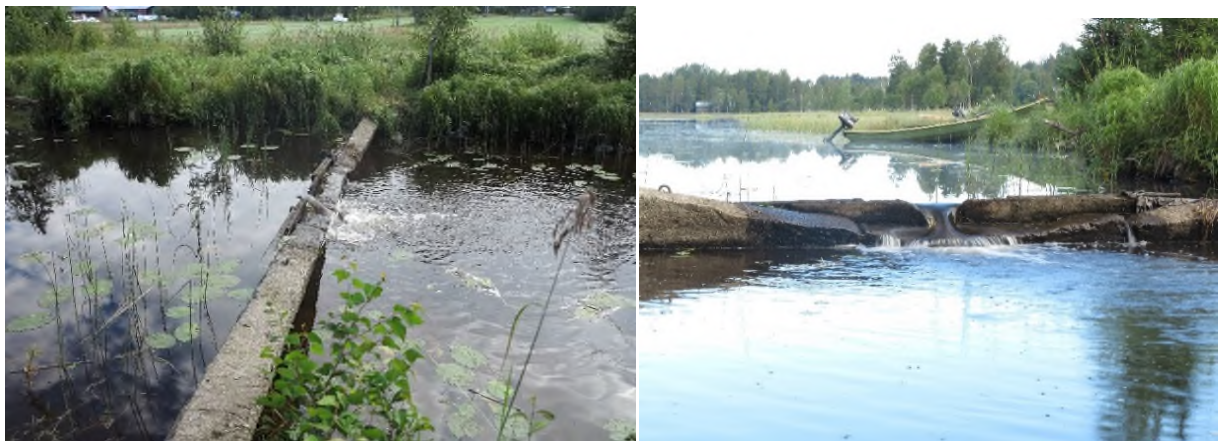
Bild: Tidigare betongtröskel

I början av 80-talet fördes diskussioner, bl.a. inom Bjensjöns fiskevårdsområde hur man skulle kunna uppnå en jämnare vattennivå i Bjännsjön och motverka att den steg kraftigt under vår och höst. Efter muntliga kontakter med Vattendomstolen beslutades på fiskevårdsområdets årsstämma 1986, att en urgrävning av sjöns utlopp skulle genomföras. För att säkerställa att sjöns lägsta vattennivå bibehölls anlades en betongtröskel i sjöns utlopp. 2004 genomförde Länsstyrelsen en inventering (*Biotopvårdsplan 2004 Norrmjöleån*) av Norrmjöleåns vattensystem där det berörda vattendraget ingår. I rapporten framgår att man anser att betongtröskel utgör ett partiellt vandringshinder och bör åtgärdas. 2013 tas ett beslut på fiskevårdsområdets årsstämma att ersätta betongtröskeln med en vandringsbar naturstenströskel med oförändrad tröskelnivå. För att få utföra åtgärden lämnas en anmälan in till Länsstyrelsen och 2014 genomförs arbete. Året efter finns det delade meningar huruvida sjöns vattennivå påverkats av den utförda åtgärden. Detta leder senare till att åtgärden anmäls och slutligen till att Miljödombstolen ålagt Bjensjöns fiskevårdsområdet att söka tillstånd för den utförda trösklingen.

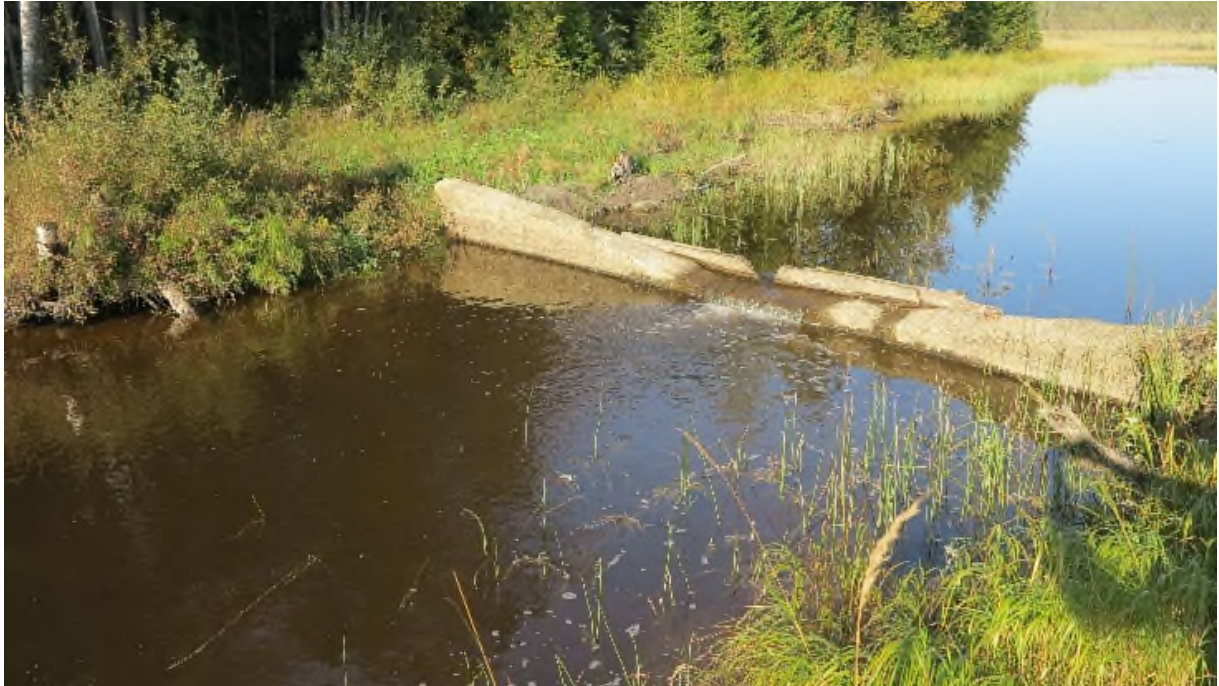
Bild: Före åtgärd 2014-09-13

Vid planering för att ersätta den befintlig betongtröskel tog fiskvårdsområdet hjälp av bl.a. Umeå Kommuns fiskerikonsulent (*Stefan Ågren*). De arter som fanns att ta hänsyn till var gädda, abborre, lake, mört, brax, öring samt flodpärlmussla. Den lösning som ansågs lämpligast var att anlägga en utsträckt stentröskel med ett antal djupare partier. Tidpunkten för åtgärden valdes utifrån att vattenflödet i bäcken skulle vara så lågt som möjligt och därigenom minska risk för grumling, samt inte påverka öringens lek i bäcken under oktober. För att upprätthålla ett flöde i bäcken under byggtiden lades som första åtgärd ett rör ner. Röret löpte från direkt nedströms betongtröskel till strax nedanför den planerade åtgärden. (*Efter färdigställande pluggades röret igen*). För att säkerställa att den nya stentröskel anlades på rätt höjd lämnades den befintliga betongtröskeln kvar under byggnationen och kunde användas för att stämma av höjden mot den nya tröskeln. Först när arbetet var i sin slutfas avlägsnades betongtröskel. Genom fotografering dokumenterades området vid tröskeln före, under och efter utförd åtgärd. Tröskeln har utformats av natursten i olika fraktioner. På botten av bäckfåran har större sten lagts som därefter täckts med mindre sten och grus. Tre poler har skapats med en steghöjd mellan polerna på ca 10cm. Arbetet med att utforma

strömfåran samt polerna har skett för hand. För att lägga ut massorna i bäckfåran samt för att lyfta bort den gamla betongtröskeln nyttjades en grävmaskin. Under arbetes gång förekom ingen grävning i bäckfåra utöver mindre justering av marken på ömse sidor där den gamla betongtröskeln var belägen.

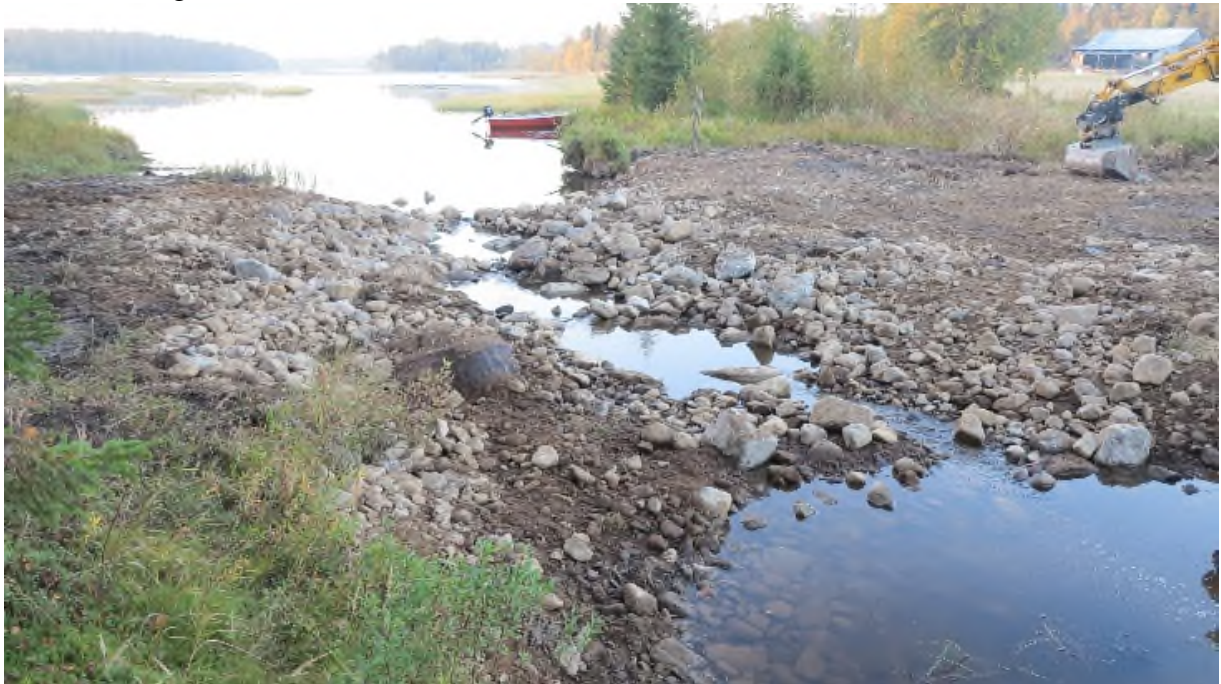
Bild: Efter åtgärd 2014-09-13

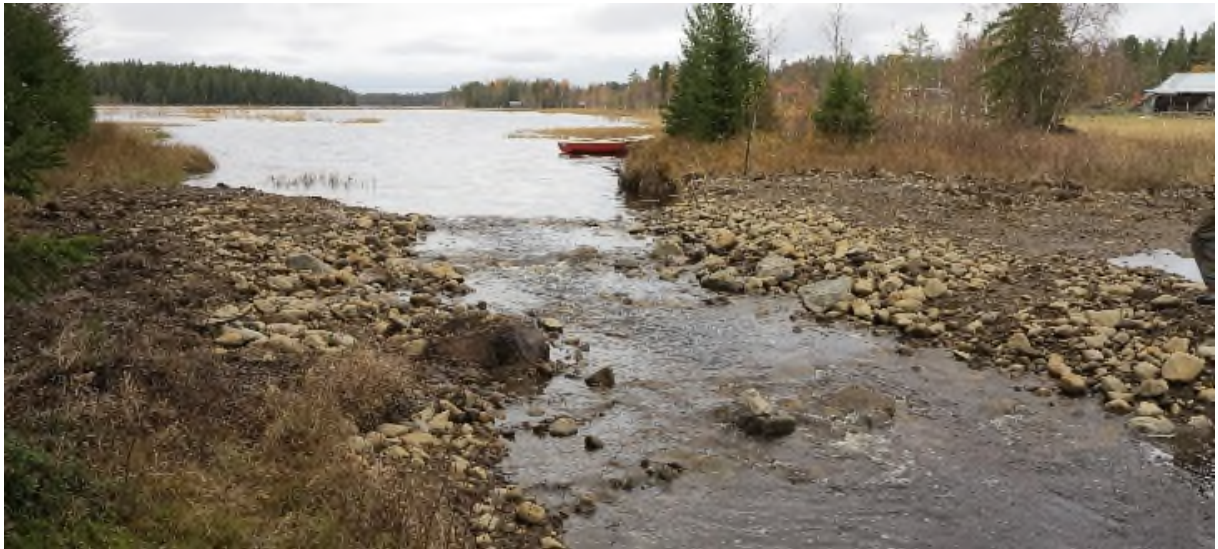
Bild: 2014-09-17

Tröskel vid olika vattenflöden

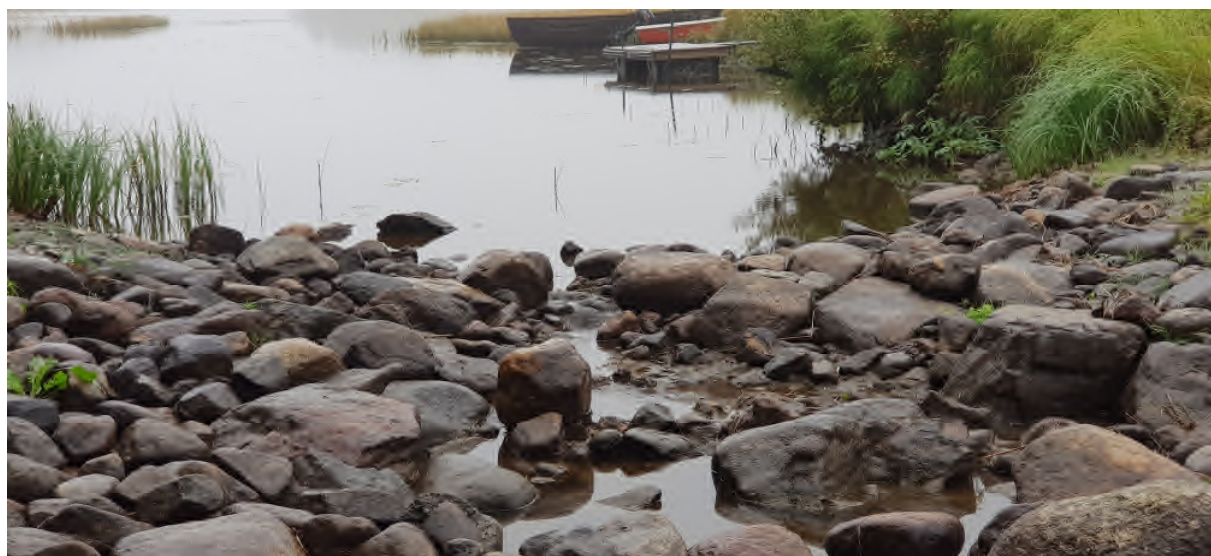
Bilder från sjöns vattenstånd 2018 (+82:75)

Bild: Tröskel 2018-09-09

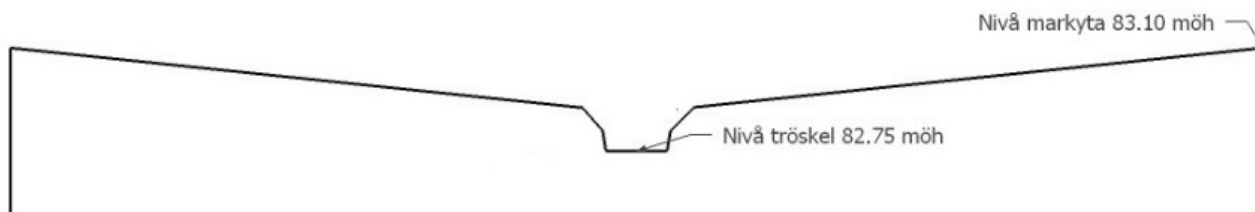
Principskiss

Tröskeln är utformad i natursten och grus, är ca 8 m lång och ca 4 m bred samt har 3 poler. Tröskeln är svagt v-formad och dess lågpunkt ligger mitt i fåran och ansluter i ytterkanterna mot omgivande mark. Försänkningen i tröskels mitt är till för att avrinningen successivt ska minska allt eftersom sjöns vattenstånd sjunker och därmed bli mera uthålligt. Tröskeln har ingen begränsande effekt på utflödet från sjön under högre vattenstånd, exempelvis vår och höst. Begränsningen ges då av omgivande miljön ca 400 meter nedströms tröskelns placering. Genom att tröskeln är utformad i natursten finns alltid håligheter mellan stenarna vilket betyder att vid mycket torra somrar kan vattenståndet bli lägre än angiven lägsta tröskelhöjd. Vidare kan skillnaden vara upp till ca 1 meter mellan sjöns lägsta och högsta vattenstånd. Förslaget innebär att naturstenströskel som funnits sedan 2014-09-14 behålls i sin nuvarande utformning men genom att den saknar angiven lägsta tröskelhöjd, justeras den något så att den överensstämmer med här angiven lägsta tröskelhöjd (82.75 möh).

- Tröskelhöjd (lägsta punkt) 82.75 möh, se principskiss.
- Nivåskillnad, vattennivå mellan upp och nedströms vy damm är ca 30 cm (högre vattennivå i sjön ger mindre nivåskillnad).
- En referenspunkt anläggs så att tröskelns lägsta nivå enkelt kan kontrolleras om behov uppstår framtiden.
